## دراسة حالة اخفاق أنابيب الغلايات بمحطة توليد الطاقة الكهربائية

د. فوزي الشاوش\* م. حسن الكميثي\* - م. عبد الحميد الواعر\*

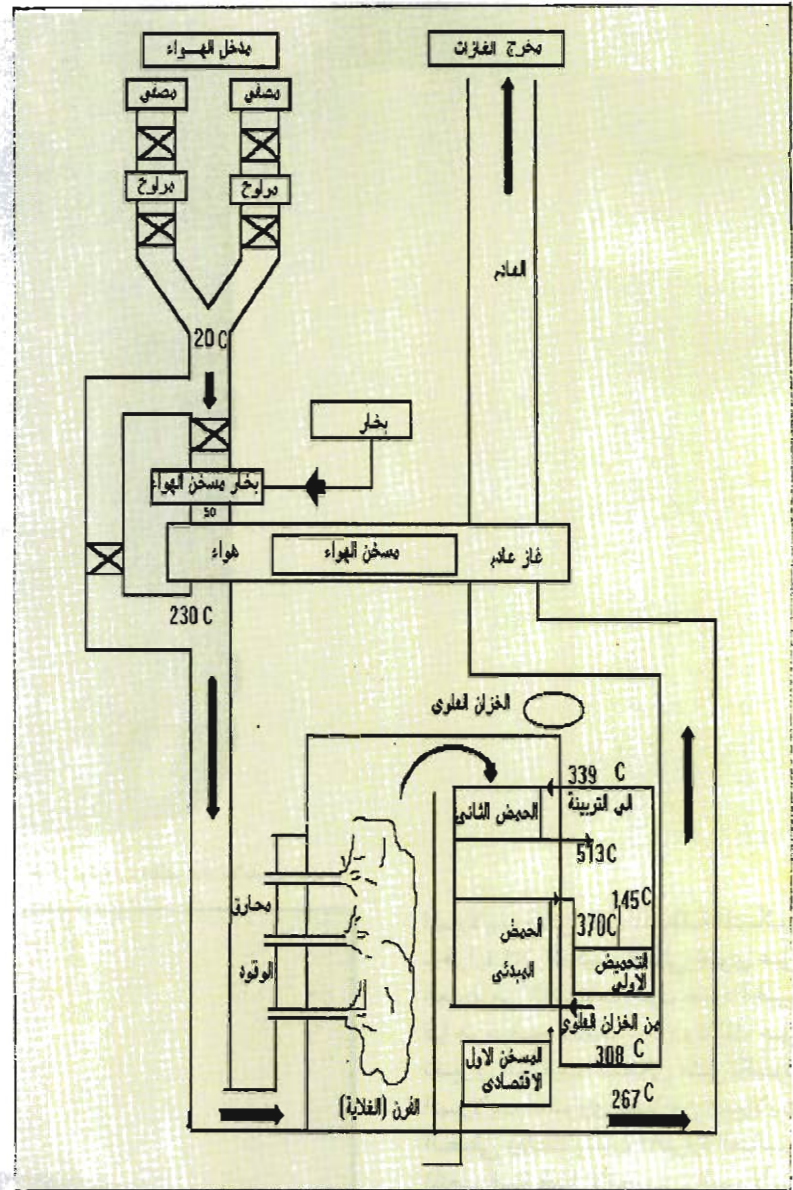
شكل - 1 - مسار الهواء والغازات بالمحطة .

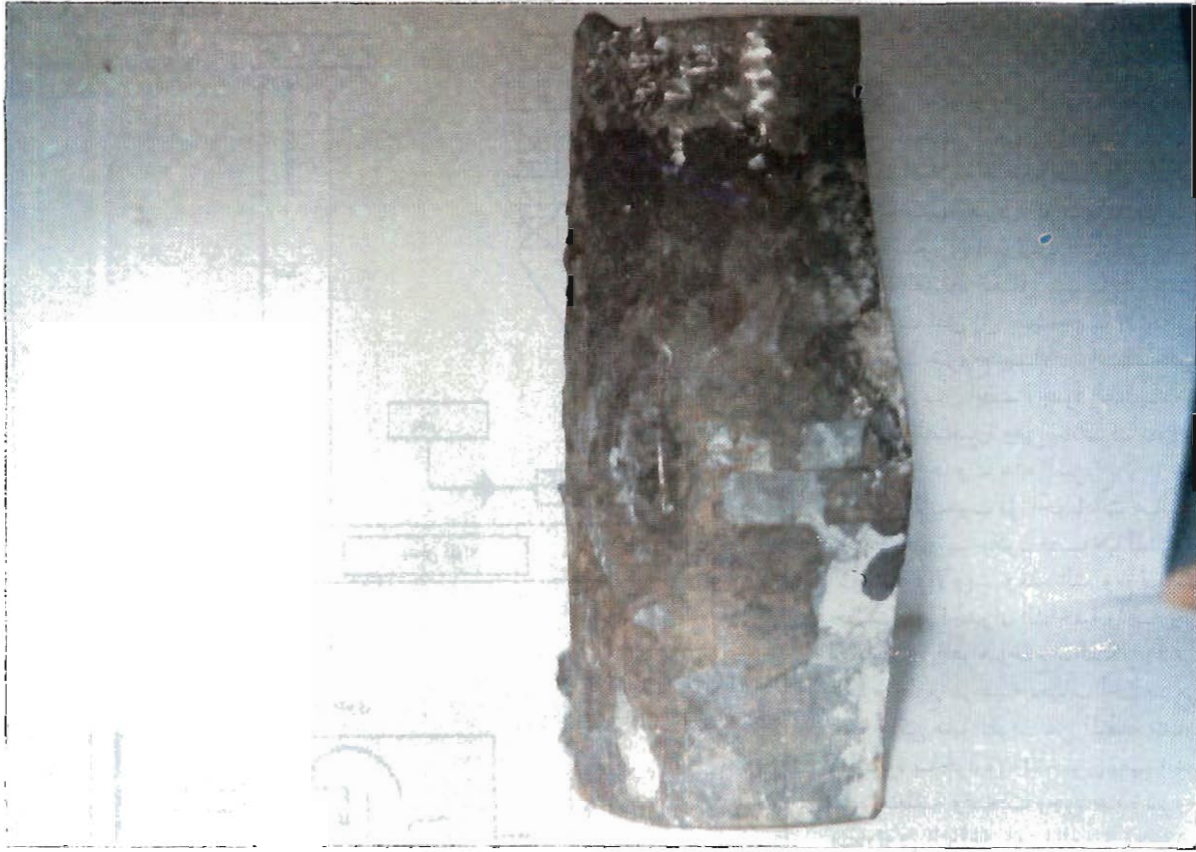
عدة عينات أخذت من المنطقة المنهارة كما هو موضح بالشكل (2) والأخرى بعيدا عن هذه المنطقة تم فحصها باستخدام مجهر ضوئى منخفض التكبير (من 1 إلى 16 مرة) وذلك لمعرفة مدى أثر الحرارة العالية عليها وكذلك للتعرف على المؤثرات الأخرى مثل التآكل

شكل (2) : - مظهر عام للأنابيب المنهارة .

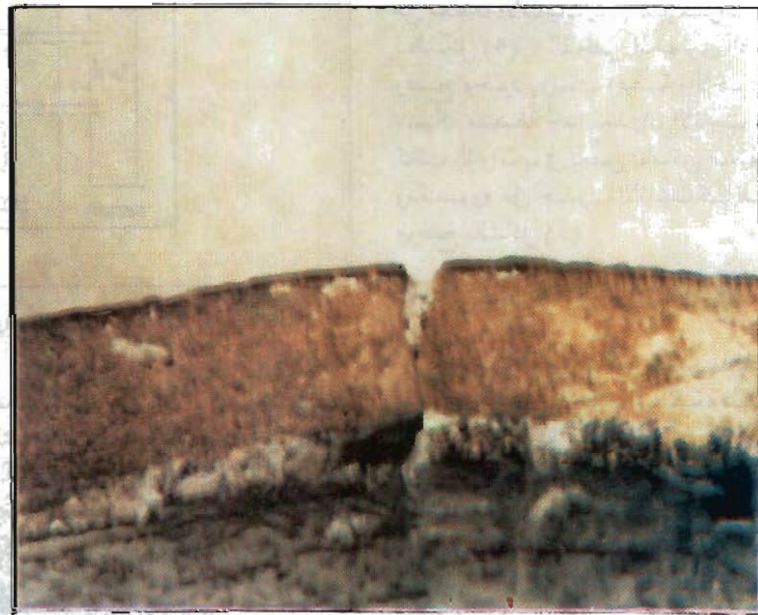
شكل (3) : - مظهر مجهرى يبين كسور رقيقة وخشنة .

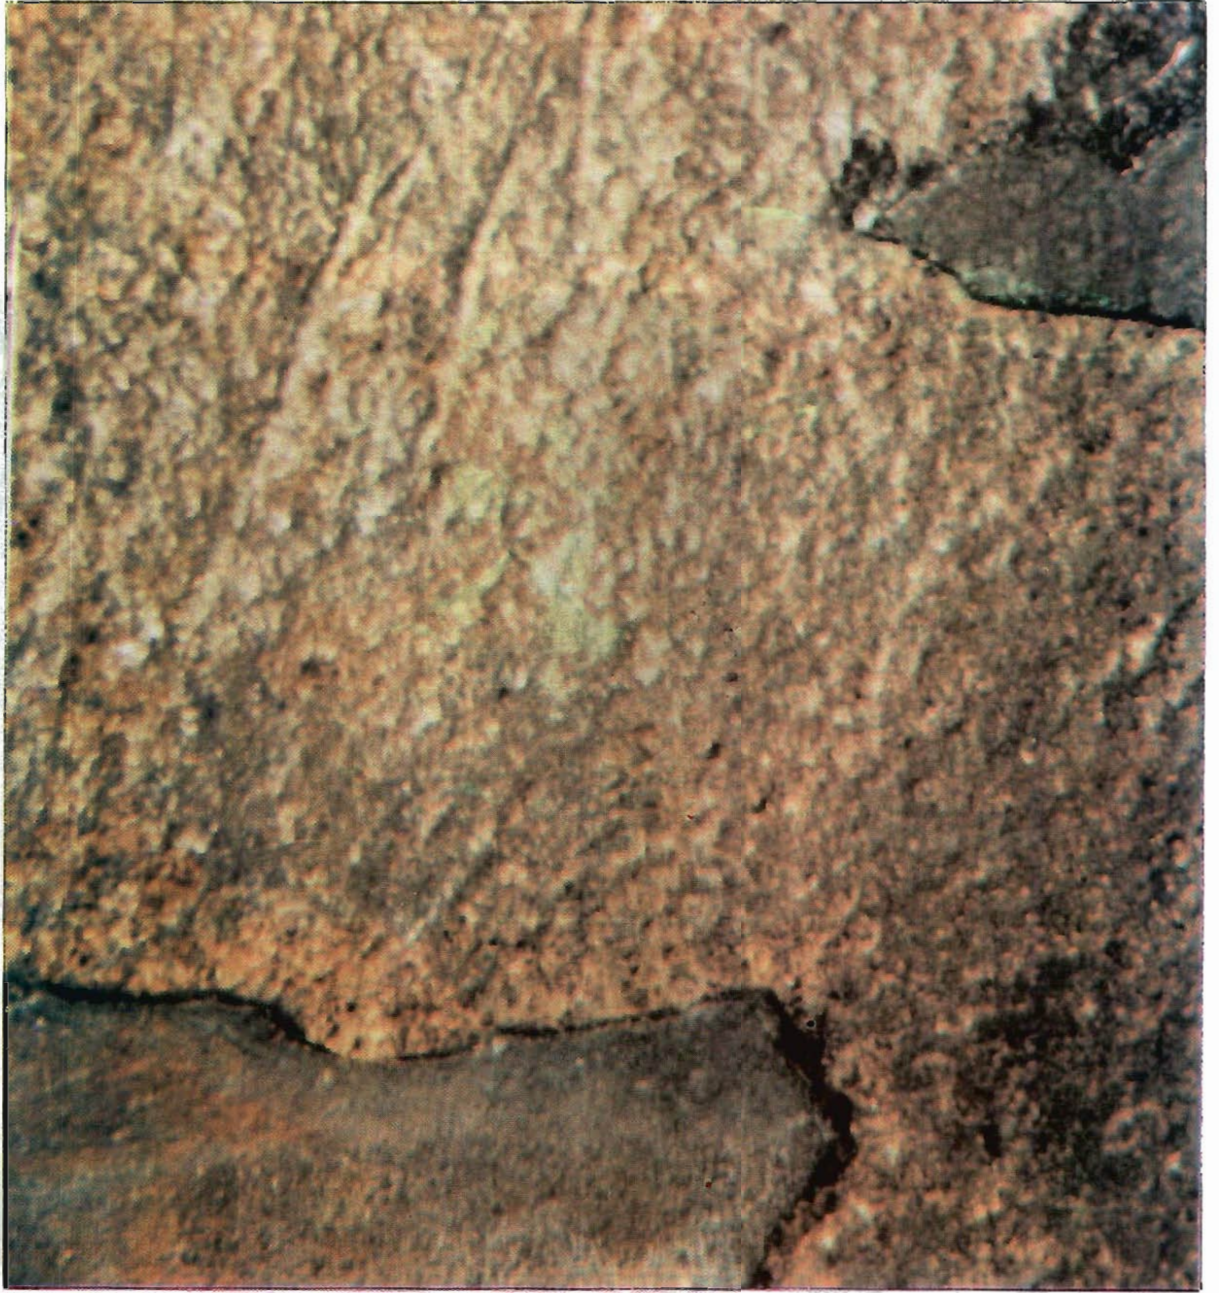
للكسر الطولى وتعرف عادة بالشروخ الثانوية . الفحص البصرى وضح أيضاً بأن سطح الأنابيب الخارجى والداخلى مغطاة برواسب ناتجة من الحرارة العالية وكذلك الأملاح الموجودة بالمياه .

شكل (4) : - رواسب رقيقة ولاصقة على سطح الانابيب الداخلية والخارجية

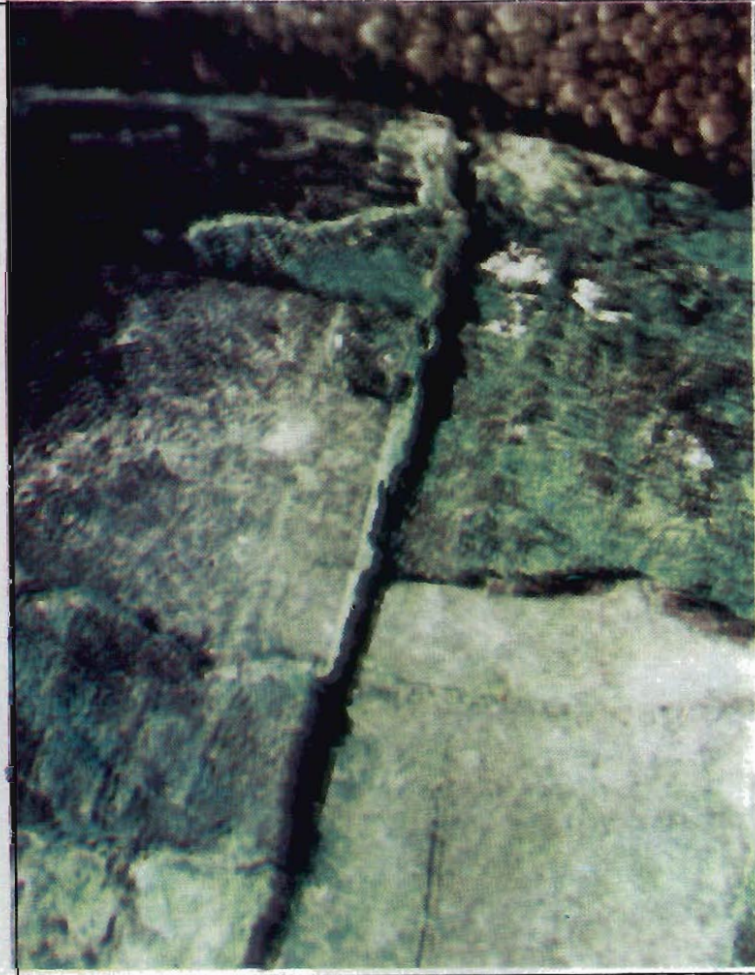
بالعين المجردة للعينات لذلك نلجأ عادة إلى فحصها مجهرياً وذلك باستخدام مجهر منخفض التكبير (من 1 إلى 16 مرة) . نتائج الفحص المجهرى أكدت لنا بأن أنابيب الغلاية قد تعرضت إلى حرارة عالية مما سبب تغير في خواصها الميكانيكية نتيجة التغير في التركيب النسيجي ومع وجود الضغط العالي نسبياً بداخلها الأنابيب أدى إلى انبعاجها وتشققها (حدوث شروخ بها) . والفحص المجهرى بين أيضاً وجود العديد من الشروخ الصغيرة وهى ماتعرف (micro cracks) . حدوث هذه الشروخ - - عن تعرض الأنابيب إلى إجهادات عالية وعادة حدوثها يكون مصاحباً للشروخ الأصلية (الأم) . وهذه الشروخ قد لوحظت على الجدران الداخلية والخارجية للأنابيب كما هو موضح بالشكل (3) . عدة مقاطع عرضية لعينات أخذت من عدة أماكن منها القريب من المنطقة المنهارة (المتأثرة بالحرارة) والأخرى بعيداً عن هذه المنطقة وضحت وجود عدة شروخ متفاوتة في التغلغل فمنها العميق ومنها غير العميق ويمر فقط خلال الترسبات رقيقاً من معدن الأنابيب كما هو موضح بالشكل (4) . الفحص المجهرى أيضاً وضح وجود رواسب رقيقة والأخرى سميكة ملتصقة جداً بجدران الأنابيب . كانت الرواسب في بعض الأماكن ضعيفة ومكسورة على جدران الأنابيب كما هو موضح بالشكل (5) .

شكل (5) :- مقطع مجهرى (التجليخ) للأنابيب المنهارة تبين كسور رقيقة وخشنة .

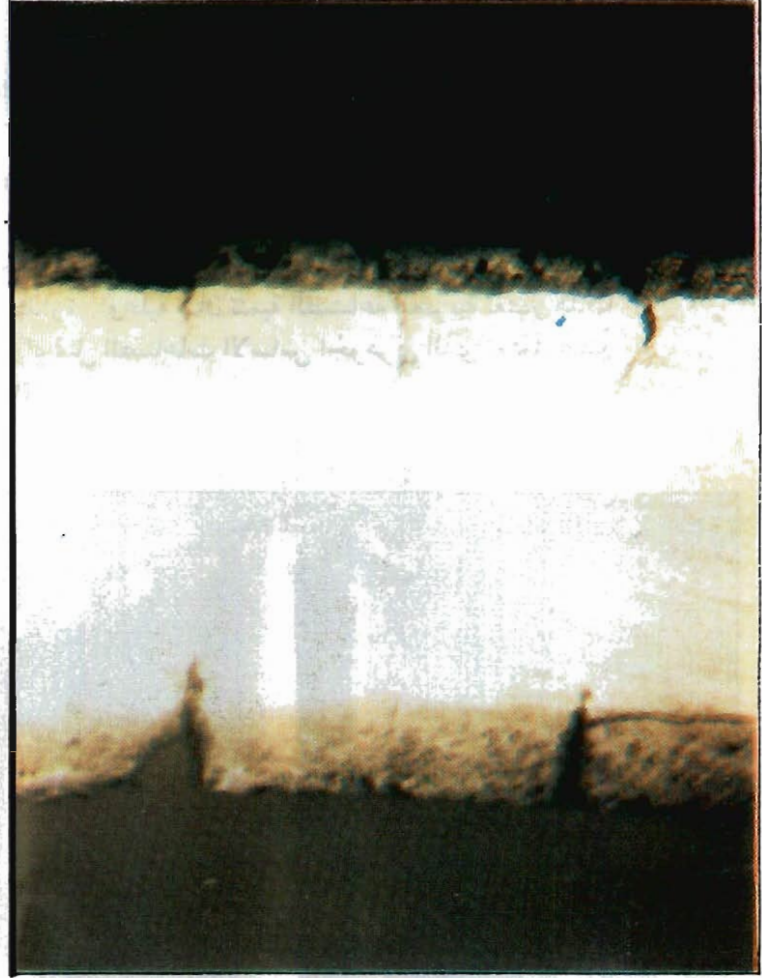
البرلايت ولكن عند المنطقة المتأثرة بالحرارة كان التركيب البنائي يحتوى على العديد من التشققات حول حدود الحبيبة كما هو موضح بالشكل (6) وكذلك على تغير في التركيب البنائي مثل تكون البرلايت الكروى بدلا من البرلايت الطبقي وذلك بسبب الحرارة العالية المتعرضة لها الأنابيب . البرلايت الكروى غير مرغوب فيه بالنسبة للصلب المنخفض الكربون بسبب تأثيره على الخواص الميكانيكية مثل الصلادة .

شكل (6) :- مقطع مجهرى للأنابيب المنهارة بين الكسور خلال مقطع الأنابيب .
